Nouvelle-Aquitaine | 2018

Vouharte – Église Notre-Dame

Opération préventive de diagnostic (2018)

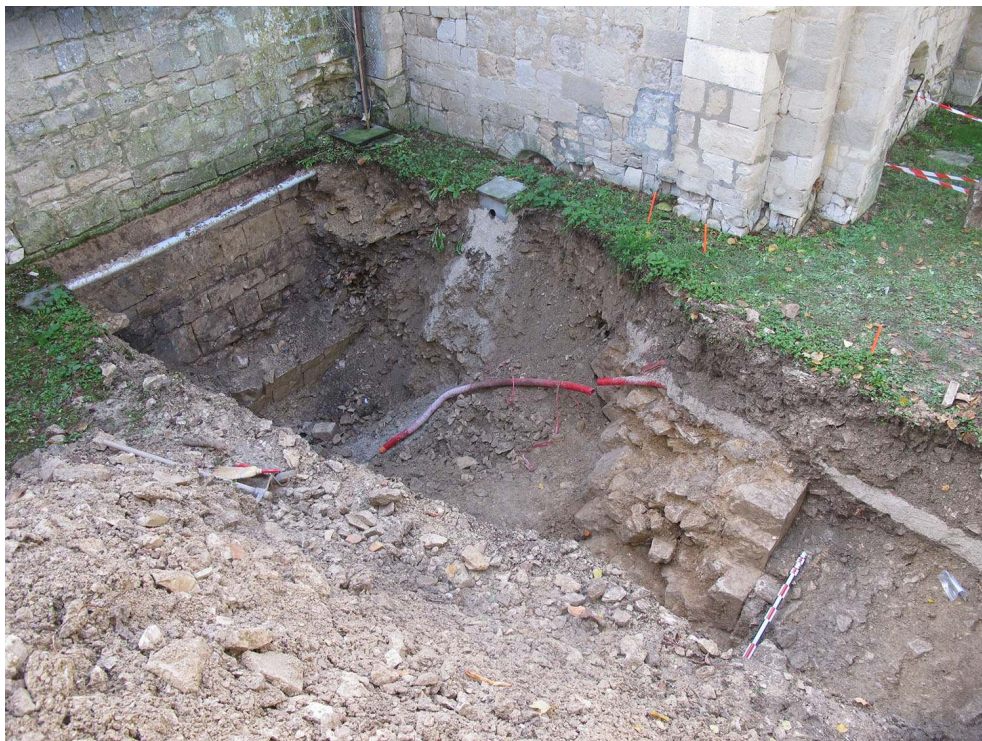
Fig. 1 – Salle excavée et voutée dans un sondage ouvert au nord de l'église

- 3 Chronologiquement, le premier bâtiment observé est excavé et antérieur au clocher. Il s'agit d'une salle voûtée, située au nord de l'église. Le mur gouttereau prend appui sur l'arase du bâtiment détruit et remblayé vers les XIV^e-XV^e s., possiblement au moment de la reconstruction du chœur. Le comblement a livré des éléments lapidaires, dont un chapiteau roman. Sa fonction n'est pas connue, il pourrait s'agir d'un cellier, mais le sol n'est pas atteint.
